**ANALISA PENGARUH *MULTIPLE REPAIR WELDING*
PADA MATERIAL PROPERTIES *WELD JOINT*
MATERIAL GS-32 PADA APLIKASI KOMPONEN ALAT
BERAT IDLER PC3000**

**DEPARTEMEN TEKNIK MATERIAL DAN METALURGI
FAKULTAS TEKNOLOGI INDUSTRI
INSTITUT TEKNOLOGI SEPULUH NOPEMBER
SURABAYA
2017**

**ANALYSIS OF THE EFFECT MULTIPLE REPAIR
WELDING OF MATERIAL PROPERTIES WELD JOINT
GS-32 MATERIAL IN THE APPLICATION OF HEAVY
EQUIPMENT COMPONENT IDLER PC3000**

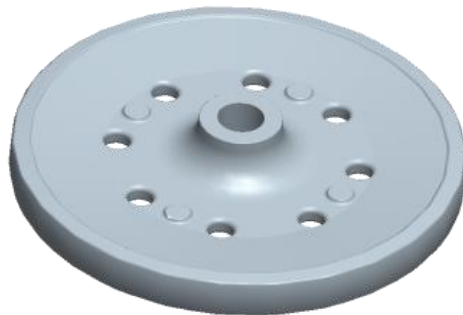
Gambar. 2.2 komponen IDLER PC-3000 (Dokumentari
PT.Komatsu Indonesia)

Material GS-32 termasuk tipe baja karbon rendah dengan alloying element rendah. Material ini biasanya digunakan pada komponen-komponen yang membutuhkan kekuatan tinggi dengan metode produksi pengecoran dilanjut dengan proses heat treatment normalizing kemudian dilanjut dengan quench dan temepering. Dengan kekerasan mencapai 280 HV dan ultimate tensile strength mencapai 900 N/mm² material ini termasuk material dengan ketangguhan yang tinggi. Sesuai dengan properties material ini sering digunakan pada komponen alat berat yang banyak terkena gesekan dan tegangan seperti pada bagian Idler dan Bodden Plate pada under carriage alat berat seperti bulldozer dan excavator dengan model seperti pada gambar 2.2.

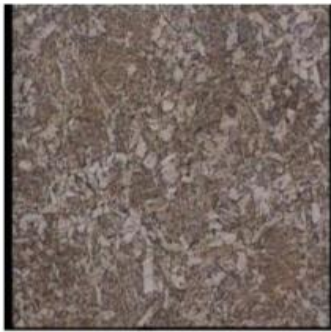
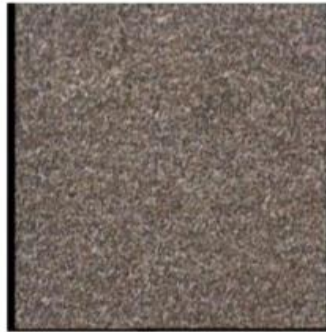
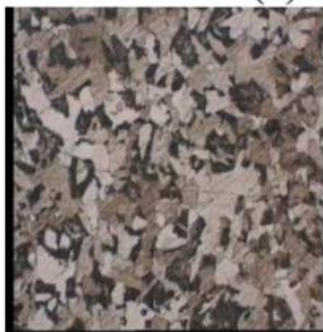
Gambar 2.7 hasil struktur mikro specimen pengelasan tanpa
Repair (warachi, P.Dipo. 2010)

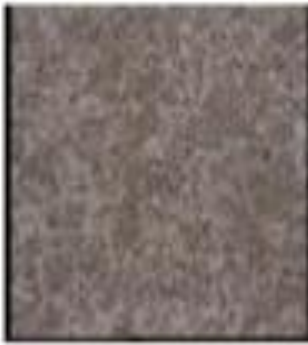
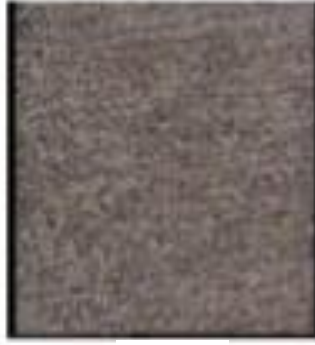
Gambar 2.8 hasil struktur mikro specimen pengelasan *Repair 1* kali (warachi, P.Dipo. 2010)

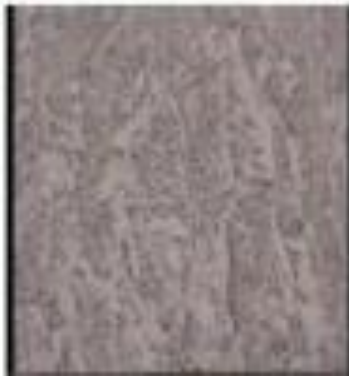
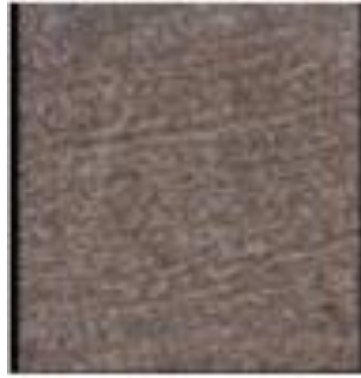
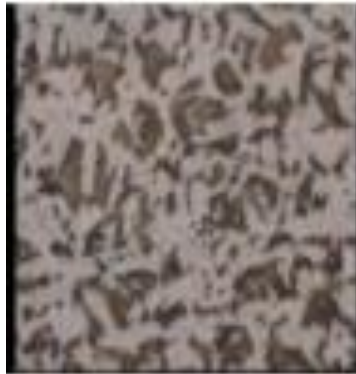
Gambar 2.9 hasil struktur mikro specimen pengelasan *Repair 2* kali (warachi, P.Dipo. 2010)

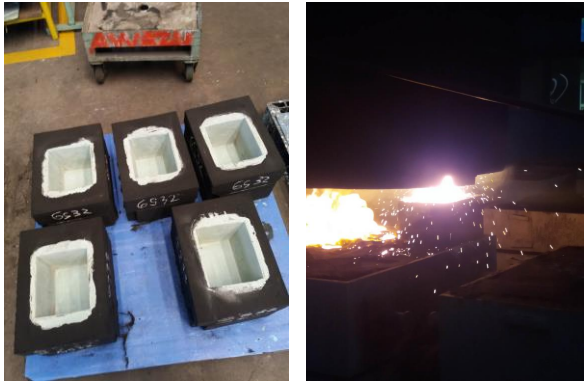
Gambar 3.2 Cetakan bentuk Q-Block dan proses pengecoran baja GS-32 bentuk Q-Block

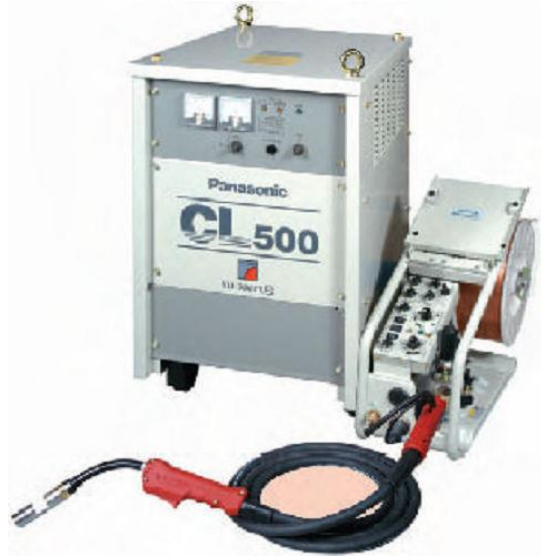
Mesin las GMAW digunakan untuk menggabungkan specimen dan melakukan repair berulang pada material menggunakan Arus sebesar 250-300A dan tegangan sebesar 32-35V.

Gambar 3.4 mesin Las Gas Metal Arc Welding

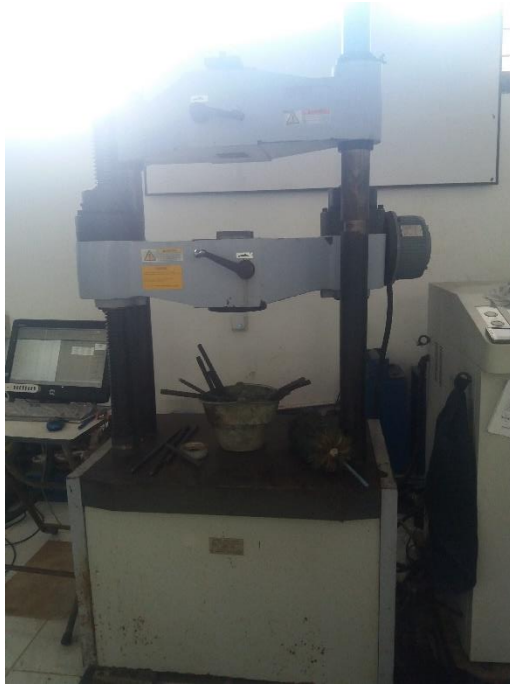
Gambar 3.5 mesin Uji Tarik.

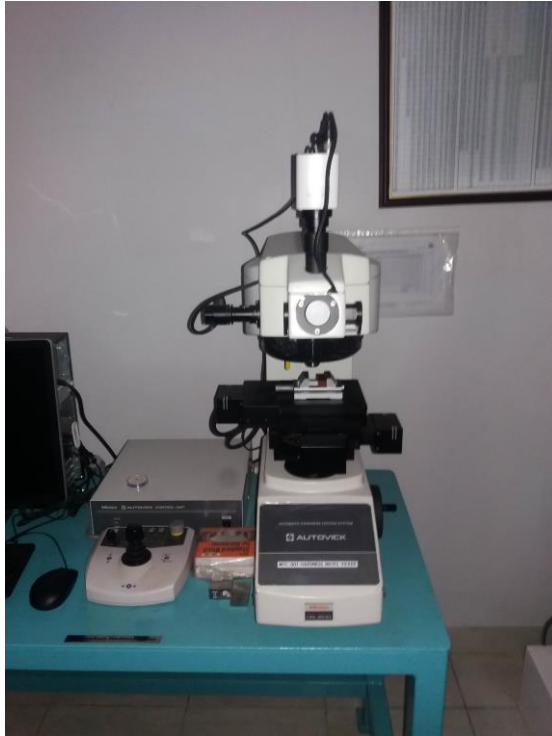
Digunakan untuk mengetahui nilai kekerasan dari specimen setelah dilakukan pengelasan dan repair setelah pengelasan. Alat uji kekerasan ini menggunakan indenter berlian sebagai alat untuk memberikan indentasi pada material dan kemudian memberikan dampak kedalaman yang nantinya digunakan dalam perhitungan otomatis pada computer untuk memberikan data nilai kekerasan dari material. Menggunakan alat uji ini cukup menggunakan analog untuk menggeser posisi indentasi sehingga posisi yang diinginkan dapat presisi.

Gambar 3.6 Alat Uji kekerasan Vickers

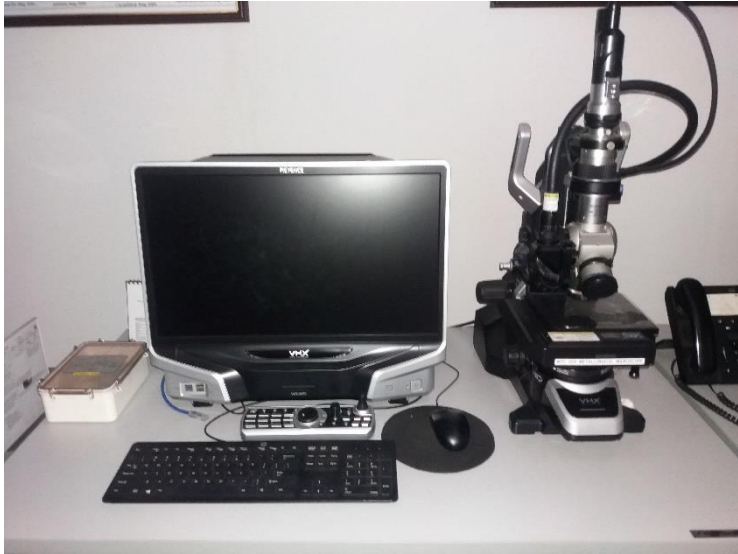
Digunakan untuk melihat struktur mikro yang terbentuk setelah hasil pengelasan dan membandingkan struktur mikro pada specimen yang dilakukan pengelasan tanpa repair dan yang dilakukan repair welding.

Gambar 3.8 Mikroskop Optik.

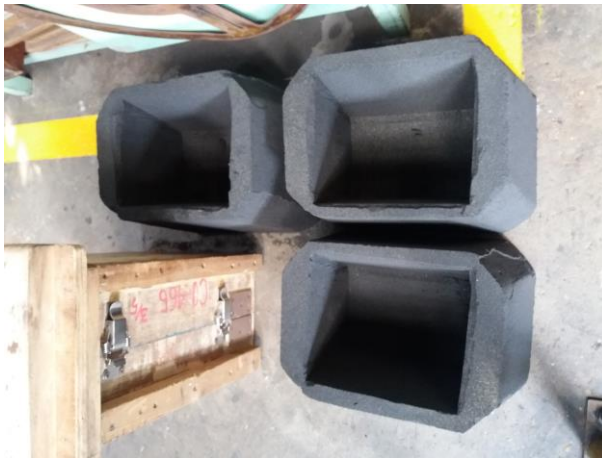
Gambar 3.9 cetakan pasir Q-Block untuk material GS-32

Material yang digunakan pada penelitian merupakan baja tipe GS-32 yang didapatkan melalui proses pengecoran yang kemudian di normalizing, quenching kemudian tempering. Pertama-tama ialah membuat cetakan seperti pada gambar 3.9 cetakan berbentuk Q-block yang biasa digunakan untuk membuat benda uji hasil pengecoran.

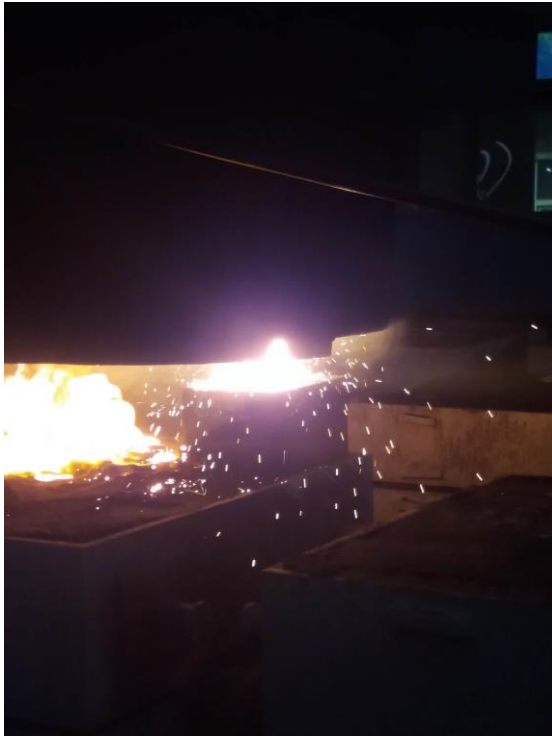
Gambar 3.10 proses Tapping molten metal

Setelah membuat cetakan kemudian meleburkan logam. Setelah logam yang dilebur dicampur dengan alloy sehingga komposisi sesuai dengan standar material GS-32 lalu menuangkannya pada cetakan seperti pada gambar 3.10

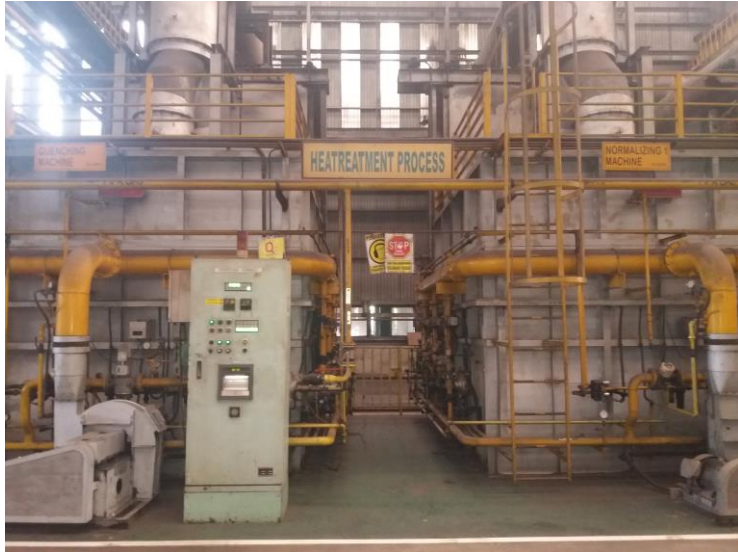
Gambar 3.11 Mesin Heat Treatment Normalising dan Quenching

Setelah material mengeras lalu cetakan dilepas dengan metode shaking off kemudian material dimasukan ke dalam mesin Normalising dilanjutkan dengan quenching tempering menggunakan mesin heat treatment gambar 3.11

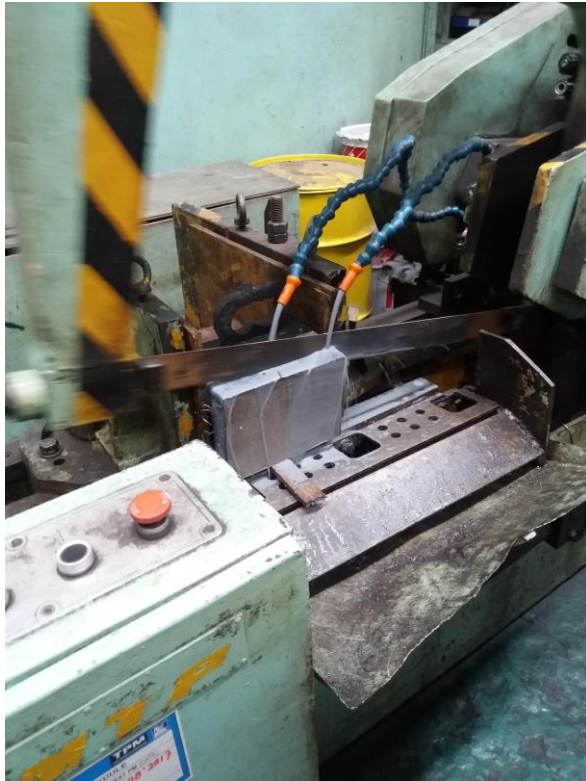
Gambar 3.12 Proses pemotongan Q-block GS-32
Menggunakan gergaji

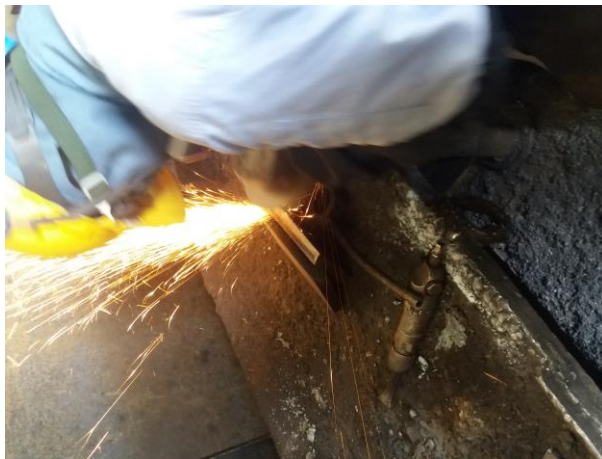
Gambar 3.14 Proses gerinda pembuatan root face.

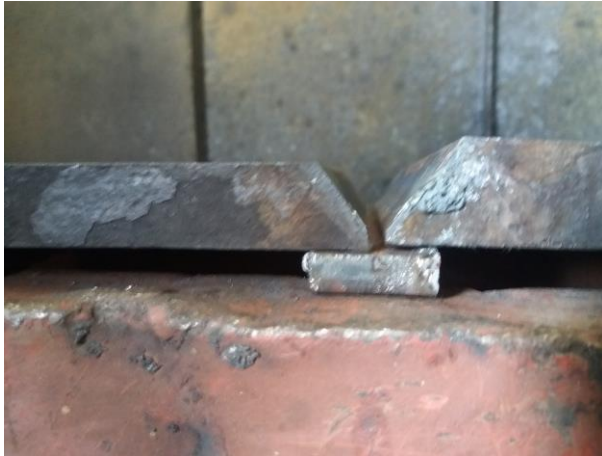
Gambar 3.15 Bentuk Groove specimen lasan

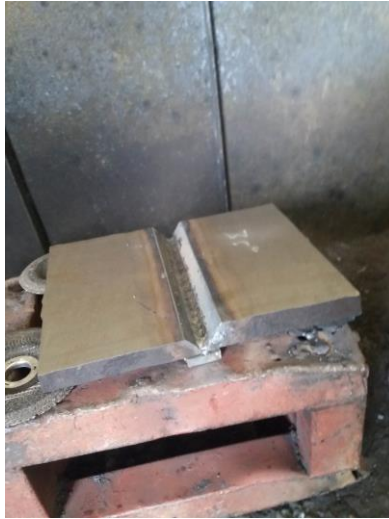
Gambar 3.16 Hasil lasan layer pertama

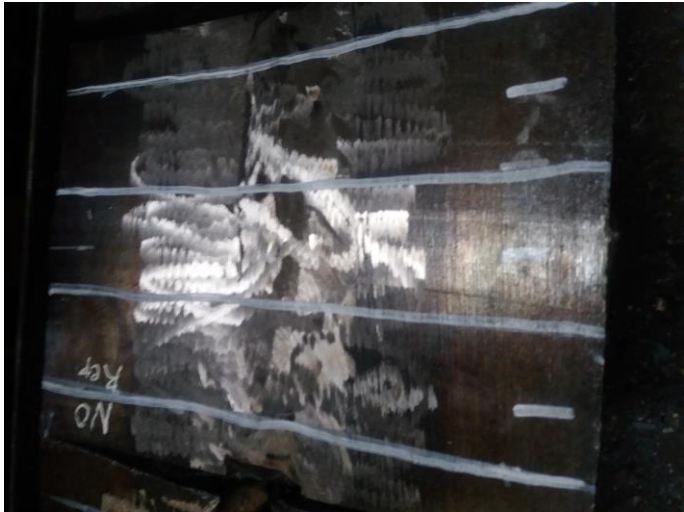
Gambar 9 Hasil Pengujian UT Spesimen 1

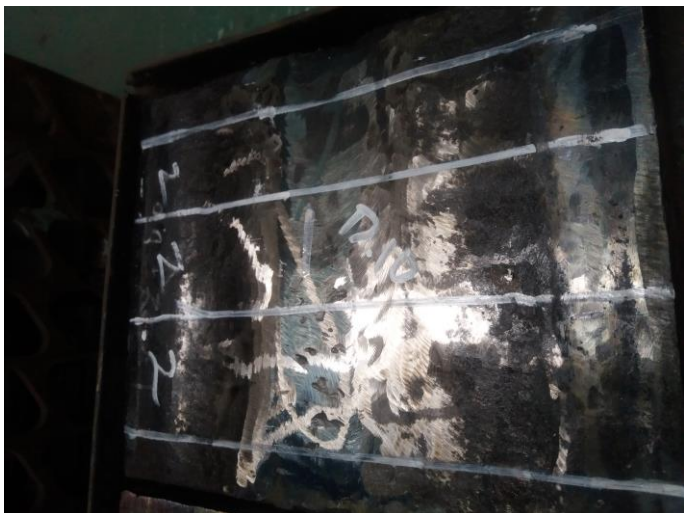
Gambar 10 Hasil Pengujian UT Spesimen 2

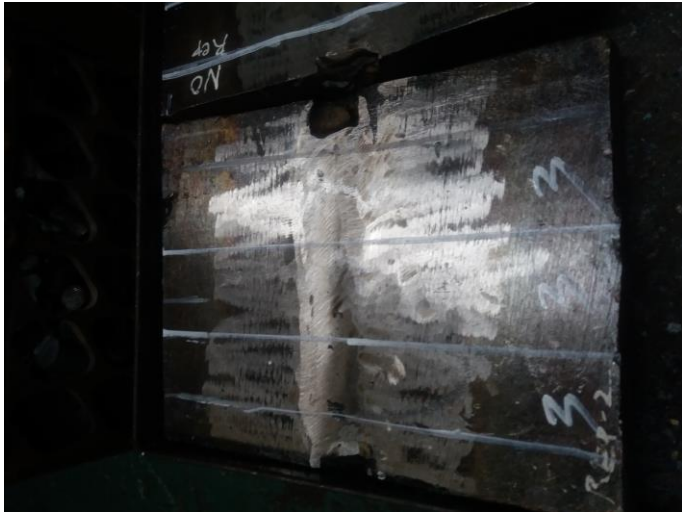
Gambar 11 Hasil Pengujian UT Spesimen 3

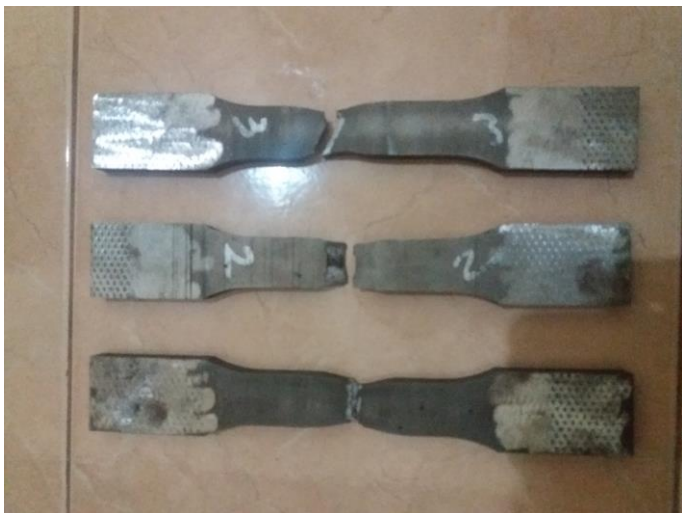
Gambar 11 Patahan Spesimen Uji Tarik
